**CENTRE DE DOCUMENTATION DE RECHERCHE
ET D'EXPERIMENTATIONS
SUR LES POLLUTIONS ACCIDENTELLES DES EAUX**

Lettre Technique Mer- Littoral

N° 2004 - 4

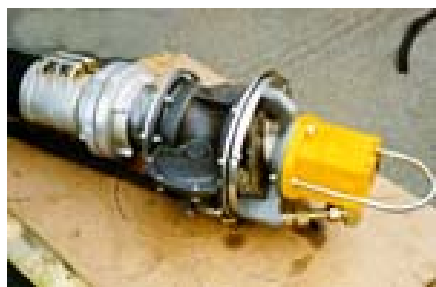
pompe Foilex TDS 150
(source : Foilex)

Parallèlement, l'allégement de l'*Athos I* est entrepris par *Marine Pollution Control Inc. (MPC)* à l'aide notamment de pompes à vis *Foilex TDS 200*. A noter aussi qu'une opération de pompage de fuel immergé reposant sur le fond de la rivière a été réalisée avec succès à l'aide d'une pompe *Foilex TDS 150*.

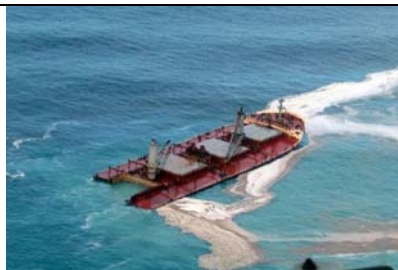
*Proue du Selendang Ayu, nappes de fuel mélangé à la cargaison de soja
(source : Alaska Fish and Wildlife Service)*

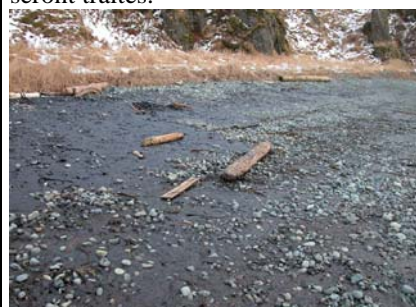
*Nappe de fuel sur un cordon de galet
(source : Alaska Fish and Wildlife Service)*

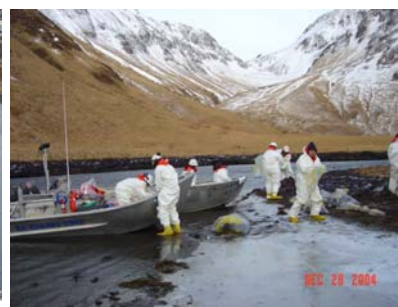
Lutte à terre : nettoyage de la végétation polluée (source : R. Ballesteros / Alaska Department of Environmental Conservation)

Les techniques de nettoyage grossier consistent essentiellement en la collecte manuelle à l'aide de fourches et de crocs ; les matériaux pollués sont stockés dans des sacs plastiques.

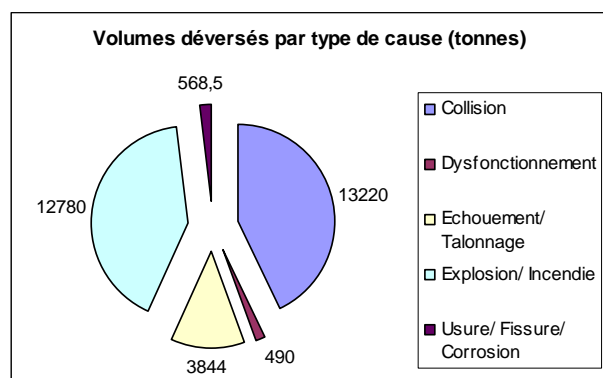
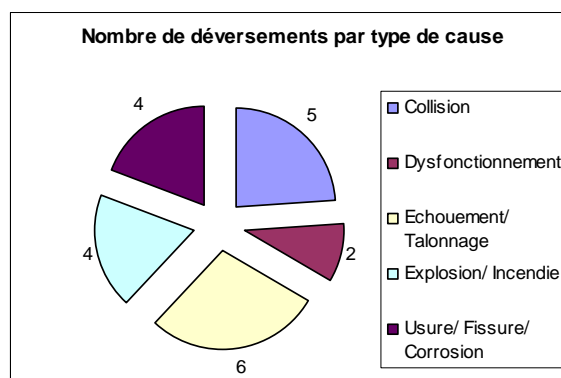
Causes des déversements

En 2004, les causes de déversement les plus souvent rencontrées restent l'échouement et les collisions, suivis par l'explosion ou l'incendie et l'usure des structures. En termes de volume, les collisions et les explosions dominent, du fait des deux principaux accidents (*Bow Mariner* et *El Samidoun*) qui représentent chacun environ 1/3 du volume total déversé.

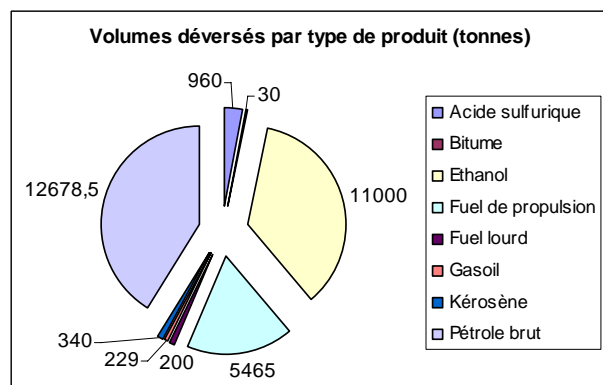
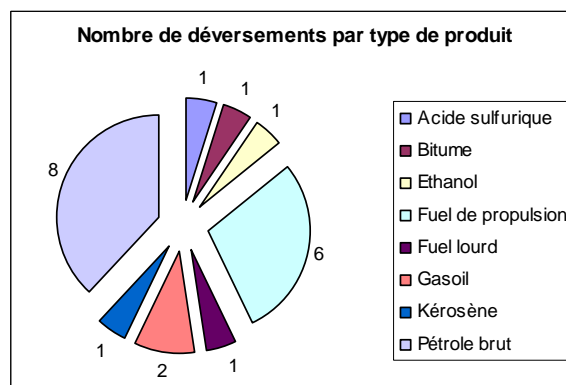
Produits déversés

Les deux produits les plus fréquemment déversés en 2004 sont les pétroles bruts et le fuel de propulsion, impliqués respectivement lors de 8 et 6 accidents. En volume, le pétrole brut domine également avec environ 12680 tonnes déversées, suivi par les 11 000 tonnes d'éthanol déversées suite à l'accident du Bow Mariner. Les accidents impliquant du fuel de propulsion, plus nombreux, concernent logiquement des volumes inférieurs, en l'occurrence 5 500 tonnes en 2004.

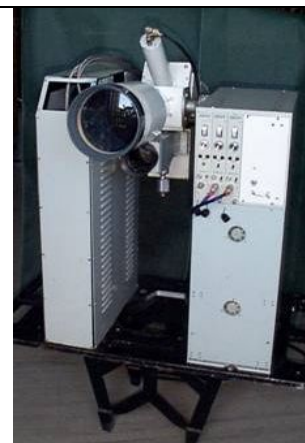
l'ATMARIL 3 (source IAO)

IAO commercialise, pour 65.000 € environ, un Lidar embarqué (bateau ou aéronef) pour faire des mesures optiques dans l'air ou dans l'eau. L'*ATMARIL-3 (ATMospheric and MARine Lidar)* permet de mesurer la bathymétrie des petits fonds, la transparence de l'eau, sa teneur en chlorophylle, ainsi que de détecter les 'objets' présents en surface, en sub-surface, voire sur les petits fonds tels les bancs de poissons, comme aussi a priori les colis perdus et produits déversés en mer.

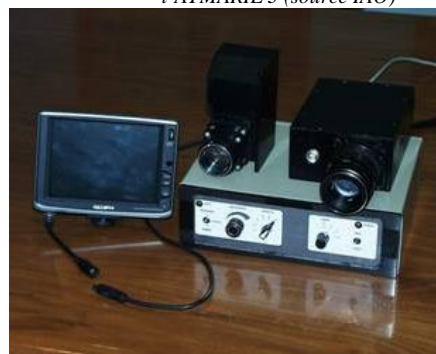
le ZOND (source IAO)

IAO a développé un autre type de Lidar le *ZOND*. Il s'agit d'un appareil qui permettrait, à bon marché, la vision sous la pluie, la neige ou le brouillard, de jour comme de nuit et plus particulièrement de détecter des obstacles fixes ou mobiles, au sol, dans l'air ou dans l'eau. Le prototype actuel aurait permis de démontrer l'efficacité du système, notamment pour détecter des obstacles sur la route, embarqué dans une voiture. Le *Zond* pourrait avoir une éventuelle utilité dans la recherche d'objets perdus en mer.

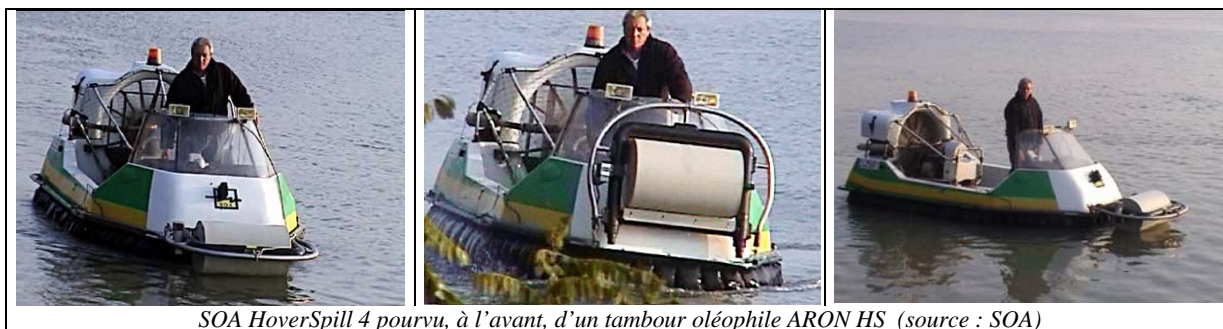
SOA HoverSpill 4 pourvu, à l'avant, d'un tambour oléophile ARON HS (source : SOA)

SOA propose l'*HoverSpill*, un aéroglesseur de type *Hover 4L* de petite taille (4 m x 2 m) et de faible poids (300 kg environ) équipé, à l'avant, d'un récupérateur oléophile. Il s'agit d'un tambour oléophile de modèle *HS* fabriqué par ARON (société italienne spécialisée dans l'écémage en milieu industriel), d'un débit nominal de 5 à 20 t/h, associé à une petite capacité de stockage embarquée (150 L) et à une pompe à membranes pour le transfert. Si nécessaire, SOA envisage le transfert vers une autre embarcation.

L'*HoverSpill* peut, en outre, servir de générateur d'énergie, hydraulique ou pneumatique, permettant d'alimenter d'autres équipements amenés sur le site de l'accident (un gros récupérateur, par exemple). Un dispositif hydraulique *Hydraverter* (délivrant jusqu'à 20/25 cv) permet le fonctionnement d'accessoires divers : une lance à incendie, une lance à haute pression, des outils de découpe, etc. SOA suggère d'autres missions antipollution pour son *HoverSpill* : la reconnaissance de site, l'échantillonnage, la mise en œuvre de barrage absorbants, l'épandage de dispersant (pas recommandé cependant dans ce type de milieux), le lavage de rochers, etc.
