**CENTRE DE DOCUMENTATION DE RECHERCHE ET  
D'EXPERIMENTATIONS SUR LES POLLUTIONS ACCIDENTELLES DES  
EAUX**

**Lettre Technique Mer- Littoral n°21**

**2008-1**

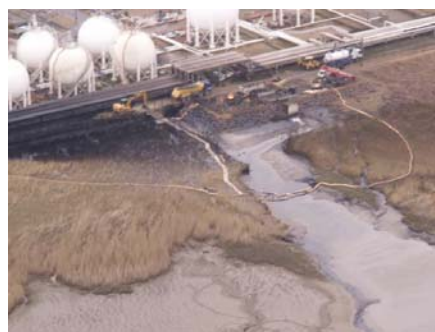
Site du déversement (Source : Cedre)

Vingt-cinq minutes plus tard la fuite est localisée, à l'intérieur de la raffinerie, sur une canalisation dont la vanne d'alimentation est fermée dans les minutes qui suivent.

Le Plan d'opération interne (POI) de la raffinerie est déclenché moins d'une heure plus tard et les autorités sont informées d'un déversement de fioul soute qui est alors estimé à quelques m<sup>3</sup> essentiellement confinés dans l'enceinte de la raffinerie. La raffinerie prend aussitôt les mesures pour contenir le polluant sur le site et pour mettre en œuvre des barrages et moyens de pompage dans l'étier contaminé qui jouxte la canalisation défaillante. En parallèle, elle fait appel au *Fast Oil Spill Team* (FOST) de Marignane pour la mise en œuvre d'équipement, et au *Cedre* pour la conseiller en matière de techniques de lutte.

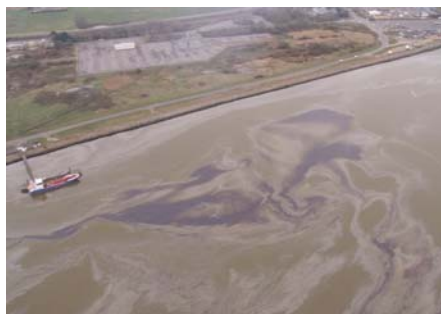
*Pollution flottante le 17 mars  
(Source : Cedre)*

Dans l'estuaire, les premières reconnaissances aériennes (effectuées par la Gendarmerie, la Sécurité Civile, les Douanes, ou Total) permettent de constater la présence d'hydrocarbures sous la forme d'irisations, de plaques ou de traînées de fioul flottant depuis la sortie de l'estuaire jusqu'à 10 km en amont de Donges. La rive nord de la partie interne de l'estuaire est plus ou moins touchée : l'étier jouxtant le point de déversement est fortement souillé, de même que certains appontements du Port autonome de Nantes Saint-Nazaire, tandis que, plus vers l'amont, des irisations et dépôts sont observés sur des vasières intertidales. En sortie d'estuaire, des pointes rocheuses sont souillées, au nord (St Nazaire) et au sud (St Brévin).

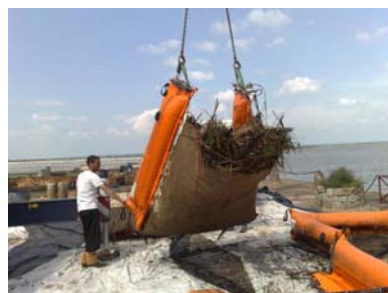
Grutage d'un chalut Thomsea utilisé à poste fixe sur un appontement : collecte de roseaux pollués  
(Source : Thomsea)

Par la suite, en bordure des berges, des essais d'utilisation en mode fixe des chaluts *Thomsea* sont réalisés, en particulier au niveau d'appontements : cette option a nécessité leur repositionnement (par grutage) à chaque marée. Elle a été maintenue durant plusieurs jours sur au moins un appontement et a permis de récupérer du fioul relargué des enrochements, soit par lessivage naturel soit lors d'opérations de nettoyage, en plus de débris de roseaux plus ou moins chargés en fioul selon les moments.

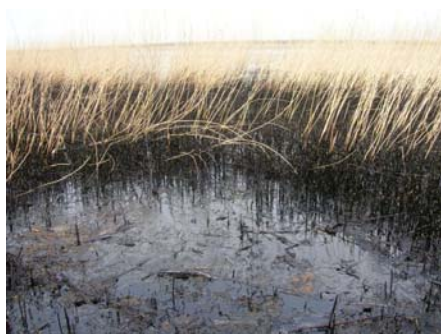
*Roselière à phragmites fortement polluées (Source : Cedre)*

L'originalité majeure de la lutte à terre concerne l'intervention sur les roselières, aux sols fortement pollués. Sur tout un secteur de roselière (de plusieurs centaines de mètres et d'une largeur variant de 5 à 20 m), le sol de la berge était recouvert d'une couche continue de fioul (de 0,5 à 1 cm d'épaisseur).

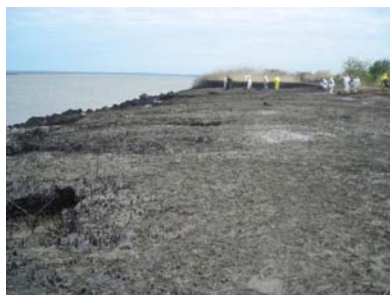
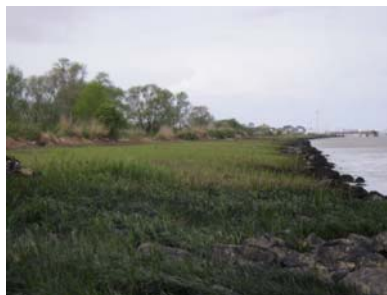
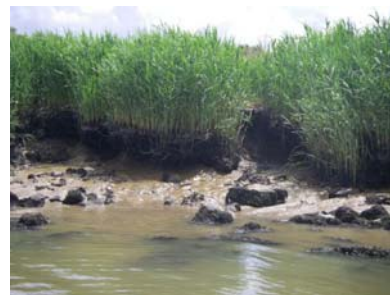
*A gauche : roselière après des opérations conjointes de fauchage au rotolame et de raclage mécanique du sédiment (8 avril) ; au centre : repousse des phragmites 3 semaines plus tard (1<sup>er</sup> mai) ; à droite : situation 3 mois plus tard (25 juin) (Source : Cedre).*

- dans les zones fragiles et difficiles d'accès (rentrants, microfalaises de la berge, etc.) : fauchage des roselières au moyen d'équipements légers (du type débroussailluse) et collecte manuelle des débris végétaux ;

- sur les secteurs à sol suffisamment portant : raclage mécanique superficiel à l'aide d'une pelle mécanique chenillée en prenant garde à limiter l'impact sur les rhizomes. Cette opération délicate a pu être menée grâce au savoir-faire du pelleteur qui a su éviter l'enfoncement de son engin (par endroits, le recours à des plaques de roulement a été nécessaire) et ajuster le raclage à la couche polluée.

De fait, le début de la repousse de la roselière est constaté moins d'un mois après les opérations de fauche et de raclage superficiel de la vase, avec un développement important de la végétation au bout de trois mois.

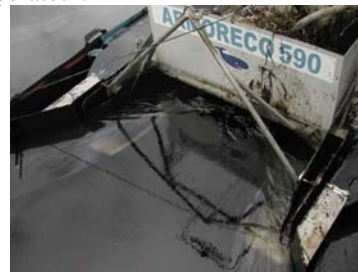
Flux d'eau polluées à l'avant de l'*Armoreco 5.90* (Source : *Cedre*)

Les 4 fûts amovibles prévus pour le stockage en pontée des polluants flottant sont d'une capacité de 220 litres chacun ; la capacité de stockage des macro-déchets de 420 litres.

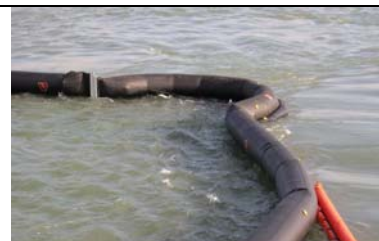
Le *Cusp Weir Boom* (Source : *Vikoma*)

- au milieu, la partie 'récupérateur', le *Cusp Weir* : elle consiste en une section de 8 mètres de long qui, préformée en fer à cheval et maintenue en configuration par un câble raidisseur, offre une ouverture de balayage de 5 mètres. Elle est constituée de 4 chambres : 2 remplies d'air assurent la flottaison ; une troisième, remplie d'eau en continu, sert de ballast et assure la stabilité et la tenue à la houle ; la dernière qui sert de réceptacle des hydrocarbures est équipée de pompes, de lignes hydrauliques de commande et du tuyau de transfert du polluant. Les chambres flottantes du *Cusp Weir* ne sont pas entièrement solidarisées aux chambres immergées, formant ainsi une ouverture ou seuil par lequel se déversent les hydrocarbures. Deux pompes à palettes y sont incorporées : actionnées à l'aide d'un groupe hydraulique situé à bord (ou à terre : quai, berge), elles refoulent le polluant qui est ensuite repris en sortie par une pompe à lobes, montée sur le touret, pour un transfert vers la capacité de stockage, embarquée ou à terre.

- de chaque côté du *Cusp Weir*, la partie 'barrage' : constituée de barrage flottant cloisonné de type classique, elle comprend, d'une part, le barrage latéral ou interne (d'une longueur standard 30 m) qui vient s'appuyer sur le bord du navire ou sur la rive, et d'autre part, le barrage déviateur ou externe (d'une longueur standard de 50 m) qui, au besoin, peut être prolongé d'une longueur supplémentaire afin d'augmenter la

largeur balayée (le fabricant propose 50 mètres de barrage de son modèle *Bulkhead*, portant ainsi la longueur de l'ensemble à près de 90 mètres pour une largeur de balayage d'environ 60 mètres).

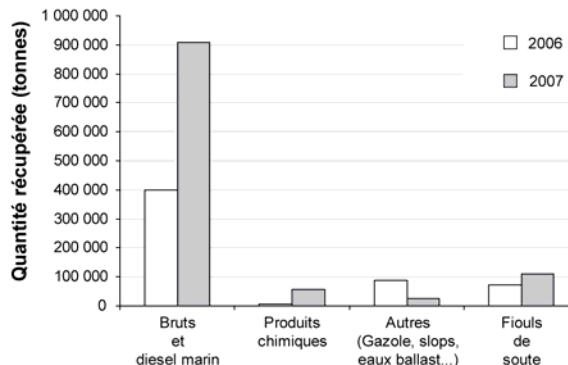
Comparaison des quantités récupérées en 2006 et 2007 par catégorie de polluant (graphique réalisé d'après données ISU)

La progression (décuplement entre les 2 années) du volume de polluants chimiques récupérés est analysée par l'*ISU* comme un retour à une situation normale, 2006 ayant constitué un point anormalement bas en la matière.

L'année 2007 a également été marquée par une implication plus fréquente de pétroliers dans les incidents sur lesquels sont intervenus les membres de l'*ISU* (24 cas, équivalent à une hausse de plus de 30 % par rapport à 2006), et par une augmentation du nombre de cas ayant requis des opérations de transfert de navire-à-navire.
